2019年度事業報告書
山鹿市環境センター

市民部　環境課　環境センター管理室

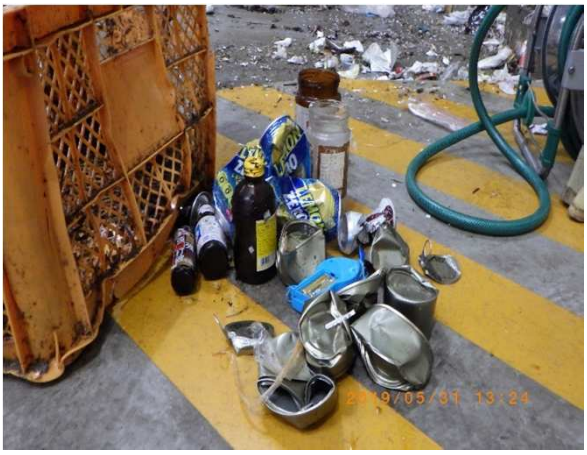
一般廃棄物収集運搬許可業者に対して展開検査を実施した後に出てきた、産業廃棄物等の搬入不適物。

（金属類、びん類）

（梱包材等の廃プラスチック類）

（コード類）

（廃プラスチック類）

（白色トレイ等の廃プラスチック類）

（電化製品、電池、傘等）
