第4章 防災計画

1. 防火・防犯対策

八千代座建物の規模および構造について

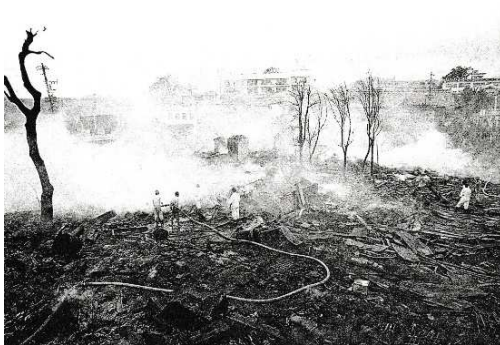
写真4-1 昭和46年大火災後の状況

- ・昭和46年8月30日未明出火の大火では、折からの台風23号による強風にあおられ、中町から温泉通りまで、商店街の49棟全焼、26棟半焼半壊、75世帯が被災した。
- ・平成6年10月12日午前4時38分頃に、八千代座木戸口正面の道路を挟んだ向かい側の木造民家が火元となる火災が発生した。当時南南西の風速7.1mの強風が吹いており、火の粉が周辺に舞い八千代座にも延焼の恐れがあった。住民からの火災通報の後、山鹿消防署本隊の消防車2台に加え、山鹿市消防団30台の消防車が出動する第3次出動の体制で消火活動が行われ、八千代座の防災設備として設置されていた2基の放水銃が効果を発揮し、幸い八千代座建物や周辺への類焼を免れ火元1軒のみが全焼、鎮火した。
- ・最近では令和4年1月17日に八千代座から南へ約260m離れた市街地で木造家屋5戸が全焼、1戸半焼の火災が発生している。

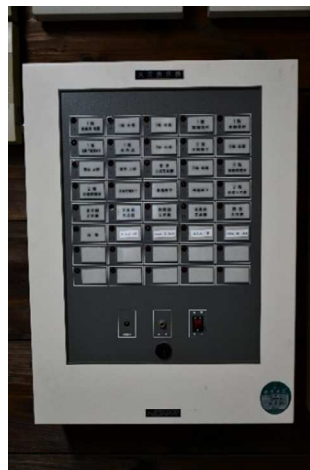
写真4-7 仕出シ場（東売店）
火災受信機（義務設置）

現在、職員が詰める事務室ではなく建物東端にある「東売店」(仕出し場)に設置されている。このため開館時間中であっても発報直後の対応に遅れが生じる恐れがあり、事務室内への受信機移設を検討する。

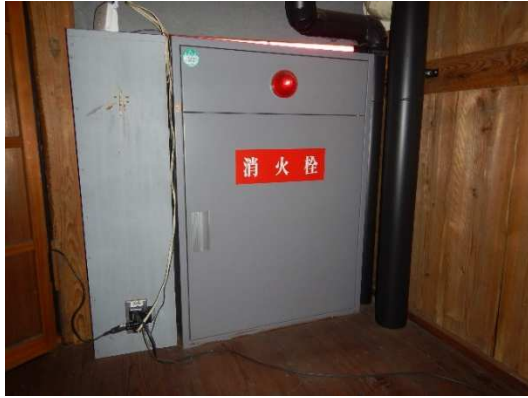
写真 4 - 11 下手側、舞台袖の屋内消火栓
(努力義務)

現在、舞台側に1系統、2カ所が設置されている。木戸口側に別系統の増設予定配管が設けられているため、この配管を利用して、本計画期間内に屋内消火栓の増設を行う。

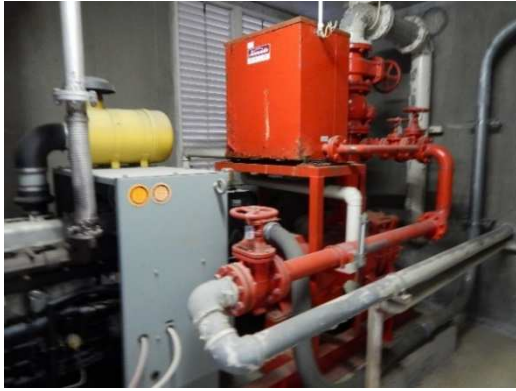
写真 4 - 17 ポンプ小屋内部の
動力消防ポンプ（任意設置）

・動力消防ポンプ設備(空冷式ディーゼルエンジン、発電機、電動式ポンプ)(努力義務)

平成2年に設置したもので、30年以上が経過している。必要な機器類の更新を行い、ポ

ンプ小屋および消防用貯水槽とともに、現在の位置から敷地外など点検の容易な場所への移設を検討する。

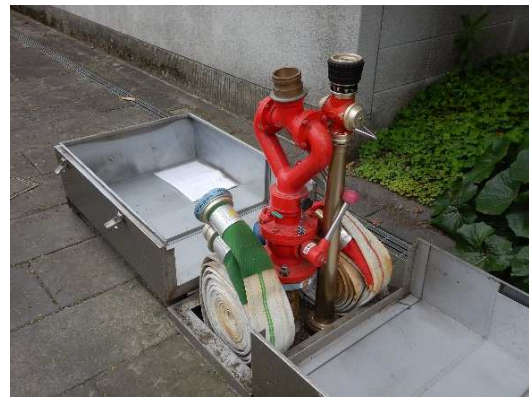
写真 4 - 18 南側、木戸前の放水銃
（収納箱を開けた状態）（任意設置）

・放水銃設備(65Aてこ式×5カ所)(任意設置)

平成3年に設置し平成13年にかけて改修したもので、設置後20年以上が経過している。

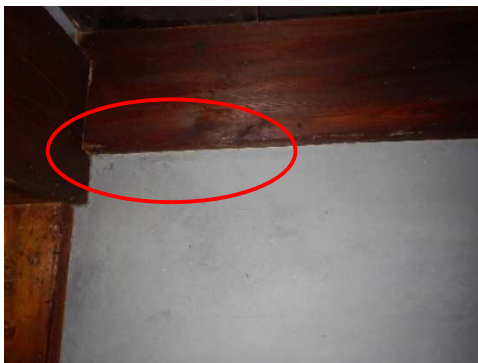
写真 4 - 25 内部漆喰壁チリ際のヒビ

4 月 14 日 21 時 26 分、熊本地方を震源とするマグニチュード 6.5、最大震度 7、山鹿市震度 4、同月 16 日 1 時 25 分、同地方震源のマグニチュード 7.3、最大震度 7、山鹿市震度 5 強の地震が発生。山鹿市管内でも転倒による負傷や打撲などの人的被害や公共施設の窓ガラス破損や天井ボードの落下など甚大な被害を被った。幸い八千代座本体には目立った損傷はなかったが、内部漆喰壁のチリ際に皺状の押し潰したようなヒビや圧迫痕が見られた。一方、木戸前の八千代座管理資料館「夢小蔵」の外部漆喰壁には亀裂や剥離の損傷を受けた。

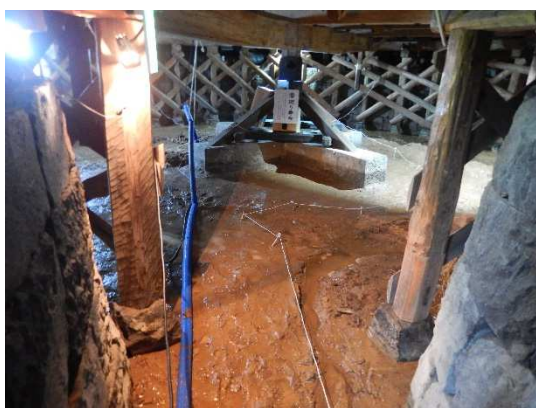
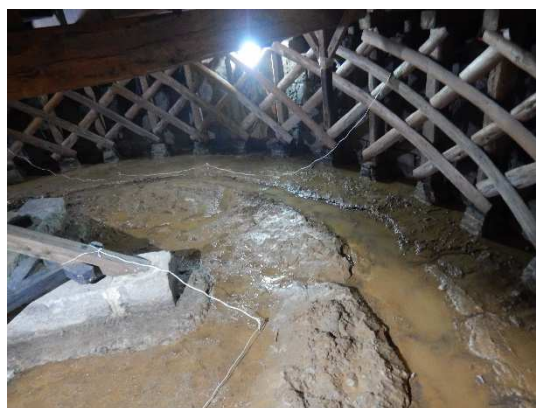
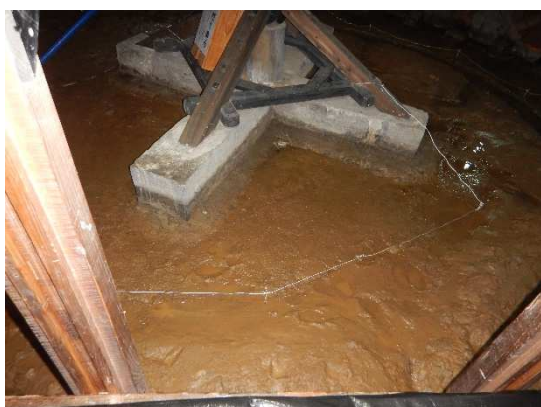
令和2年7月の集中豪雨では、線状降水帯による異常な降水量となり、奈落の地盤面から湧水の被害が発生した。今後は、異常な記録的降雨量となった場合、特に敷地内の浸水被害を警戒し、奈落到湧水した場合、速やかに水中ポンプなどにより排水し、その後は奈落部分の乾燥に努める。

写真 4 - 29 奈落湧水状況 (1)

写真 4 - 30 奈落湧水状況 (2)

写真 4 - 31 奈落湧水状況 (3)

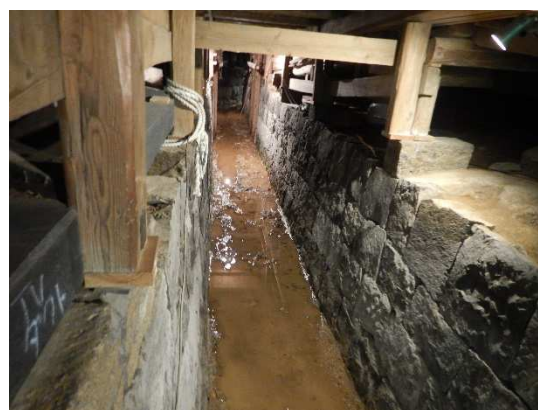
写真 4 - 32 奈落湧水状況 (4)

(令和2年7月10日撮影)
